## 20.08.2023 ФИЛИАЛ Воронежэнерго, Новоусманский РЭС

### **ОБСТОЯТЕЛЬСТВА**

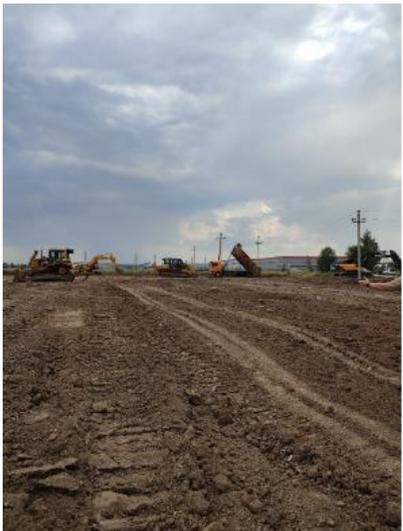
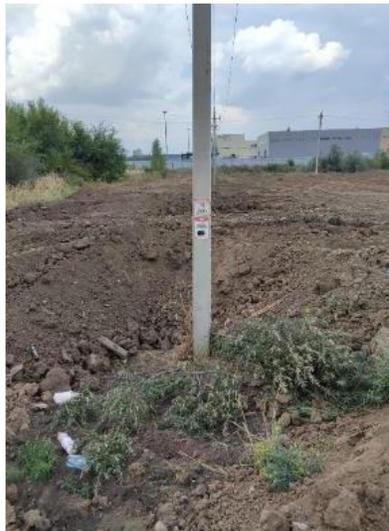
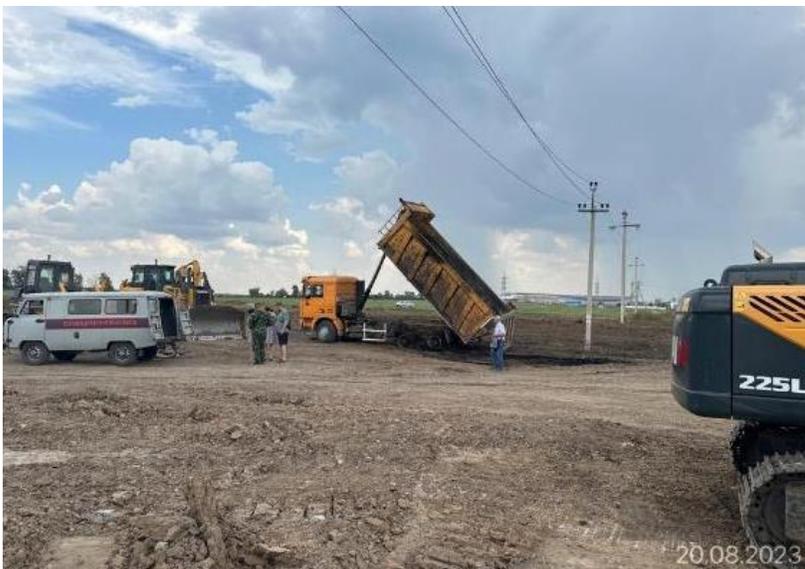
20.08.2023 при планировании грунта в охранной зоне ВЛ-10-12 ПС 110 кВ Никольская в пролете опор №№ 16/2-16/3 сторонний грузовой автомобиль марки SHACMAN с поднятым кузовом приблизился на недопустимое расстояние к проводам ВЛ. Водитель автомобиля получил **смертельную элетротравму**. ВЛ-10-12 ПС 110 кВ Никольская находится в технически исправном состоянии, соответствует требованиям ПУЭ, диспетчерские наименования, знаки безопасности нанесены. Габарит от нижнего провода ВЛ до земли, измеренный 20.08.2023, составляет 6.16 м

- × Личная неосторожность пострадавшего, игнорирование плакатов и знаков безопасности, установленных в месте несчастного случая.
- × Снижение габарита до нижнего провода 10 кВ из-за проведения несанкционированных и несогласованных с филиалом работ по поднятию уровня грунта на земельном участке.

- ✓ Размещение в районных газетах информации об опасности производства несанкционированных работ в электроустановках, недопустимости нарушений особых условий использования земельных участков, расположенных в границах охранных зон объектов электросетевого хозяйства.

- ✓ Совместно с администрацией Новоусманского района определение мест строительных площадок, с выданными юридическим лицам разрешениями на строительство и благоустройство за последние 6 месяцев. Организация внеплановых осмотров строительных площадок с целью выявления нарушений требований Постановления Правительства РФ от 24.02.2009 N160 "О порядке установления охранных зон объектов электросетевого хозяйства и особых условий использования земельных участков, расположенных в границах таких зон" и информирование собственников и персонала строительных организаций об опасности поражения электрическим током при проведении несанкционированных работ в охранной зоне электроустановок, принадлежащих Филиалу с применением наглядной агитации.

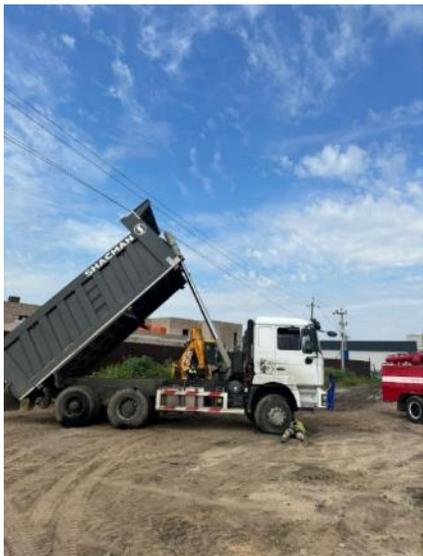
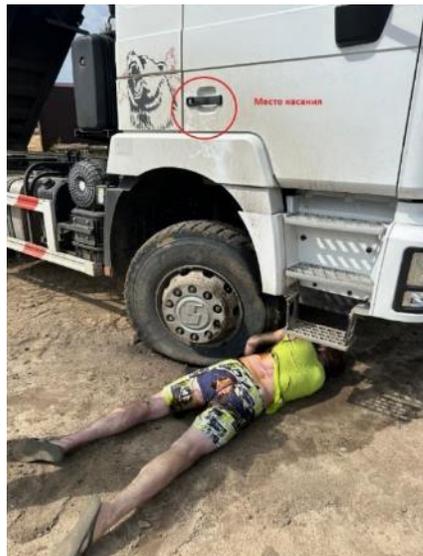
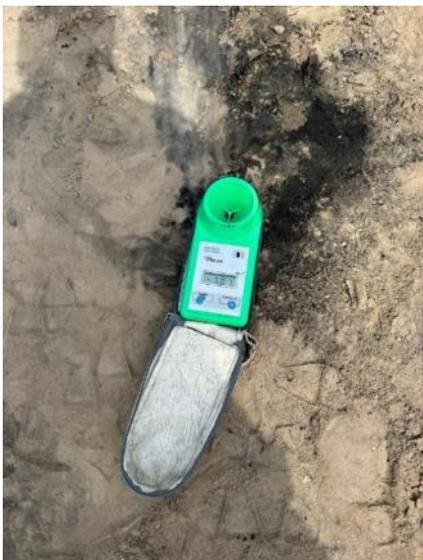
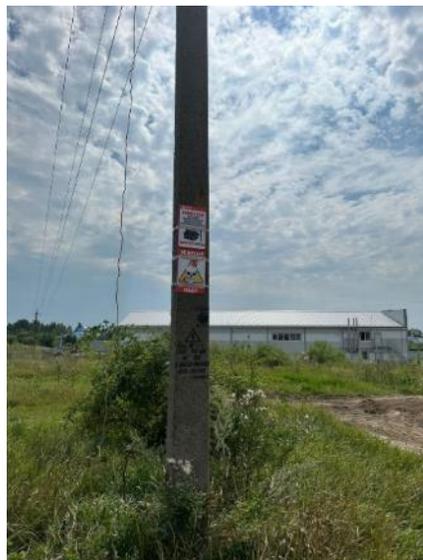
## 01.08.2023 ФИЛИАЛ Воронежэнерго, Новоусманский РЭС

01.08.2023 при выезде грузового автомобиля марки SHACMAN с поднятым кузовом с территории стройплощадки, расположенной в с. Новая Усмань кузов автомобиля приблизился на недопустимое расстояние к проводам ВЛ-10-2 ПС 110 кВ Радуга в пролете опор №№ 1-2 – 1-3. У правого переднего колеса грузового автомобиля обнаружен лежащий на земле мужчина **без признаков жизни**.

ВЛ-10-2 ПС 110 кВ Радуга находится в технически исправном состоянии, соответствует требованиям ПУЭ, диспетчерские наименования, знаки безопасности нанесены.

- × Прикосновение пострадавшего стоя на земле к ручке пассажирской двери грузового автомобиля, находящейся под напряжением в результате протекания тока однофазного замыкания на землю через кузов, кабину и раму автомобиля.
- × Личная неосторожность пострадавшего в части приближения кузова автомобиля на недопустимое расстояние к токоведущим частям, находящимся под напряжением, игнорирование плакатов и знаков безопасности, установленных в месте несчастного случая.
- × Нарушение пострадавшим Правил по охране труда на автомобильном транспорте в части движение автомобиля-самосвала с поднятым кузовом.

- ✓ Размещение в СМИ информации об опасности производства несанкционированных работ в электроустановках, недопустимости нарушений требований Постановления Правительства РФ от 24.02.2009 №160 "О порядке установления охранных зон объектов электросетевого хозяйства и особых условий использования земельных участков, расположенных в границах таких зон".
- ✓ Распространение в автопредприятиях, автошколах, подразделениях ГИБДД, а также в пунктах проведения инструментального контроля и техосмотра автотранспортных средств полиграфической продукции о мерах безопасности при проведении погрузочно-разгрузочных работ в охранных зонах ЛЭП, о наличии опасности приближения к проводам ВЛ.

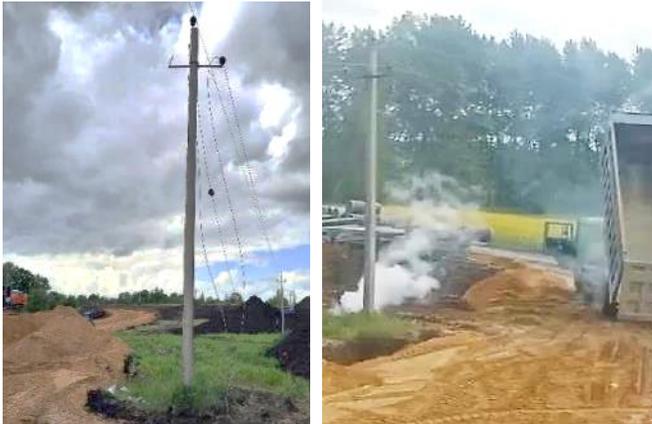
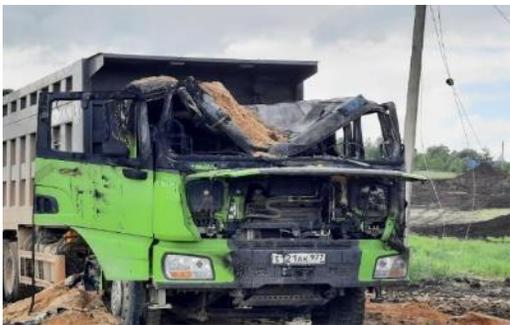
## 24.05.2023 ФИЛИАЛ Тулэнерго, Ефремовский РЭС

24.05.2023 г. при производстве погрузочно-разгрузочных работ сторонней организацией в охранной зоне ВЛ 10 кВ Красина от ПС 35 кВ Чернятино произошло касание кузовом самосвала проводов ВЛ 10 кВ в пролёте опор №№ 174-175 с последующим обрывом 2-х проводов. В результате **получил легкие травмы водитель самосвала (1993 г.р.)**. ВЛ 10 кВ Красина находится в технически исправном состоянии, соответствует требованиям НТД. Диспетчерские наименования, знаки безопасности нанесены. Измеренный 24.05.2023 габарит «провод-земля» в указанном пролёте опор составил 7,76 м - соответствует ПУЭ.

- × Нарушение пострадавшим требований производства работ в охранных зонах объектов электросетевого хозяйства и особых условий использования земельных участков, расположенных в границах таких зон, в части проведения несанкционированных разгрузочных работ в охранной зоне ВЛ-10 кВ, находящейся под рабочим напряжением.
- × Личная неосторожность пострадавшего.

- ✓ Проработка информации по НС с производственным персоналом РЭС. Установка дополнительных информационных плакатов об опасности производства погрузочно-разгрузочных работ в охранной зоне ВЛ. Подача обращения в прокуратуру о принятии мер административного воздействия к нарушителям охранной зоны ВЛ.

- ✓ Направление обращений главам сельских поселений о необходимости проведения работ в охранных зонах ВЛ с обязательным разрешением обслуживающей организации. Выдача предостережения организации, выполнявшей погрузочно-разгрузочных работы, о недопустимости нарушения порядка производства работ в охранных зонах ВЛ и требования возмещения понесенных затрат.

- ✓ Направление предупреждений предприятиям и главам муниципальных образований Тульской области необходимости соблюдения требований к охранным зонам объектов электросетевого хозяйства» и «Памятки по электробезопасности для работников сельского хозяйства».

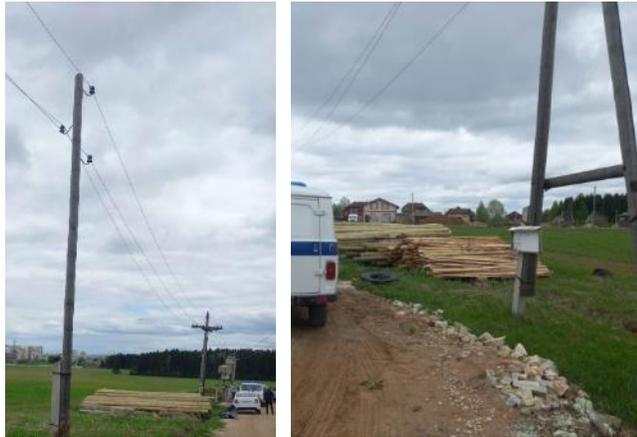
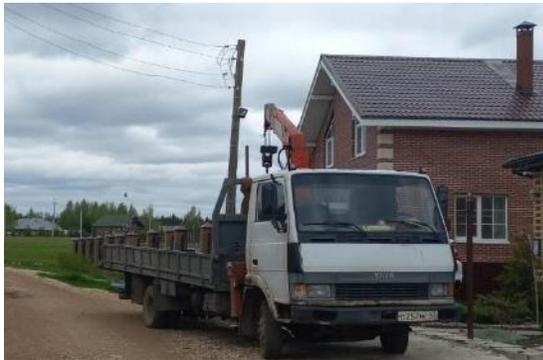
14.05.2023 ФИЛИАЛ Кировэнерго, Нововятский РЭС

14.05.2023 при производстве несанкционированных погрузочно-разгрузочных работ в охранной зоне ВЛ 10 кВ в дер. Катковы ул. Вольная произошло касание стрелы крана-манипулятора проводов ВЛ 10 кВ в пролёте опор 3-4 в результате чего получил смертельную электротравму сторонний водитель крана-манипулятора (1965 г. р.). ВЛ 10 кВ №7 от ПС 110 кВ Шкляевская находится в технически исправном состоянии, соответствует требованиям НТД, диспетчерские наименования, знаки безопасности нанесены. Габарит «провод-земля» в указанном пролёте опор соответствует требованиям ПУЭ.

- × Нарушение пострадавшим требований производства работ в охранных зонах объектов электросетевого хозяйства и особых условий использования земельных участков, расположенных в границах таких зон, в части проведения несанкционированных разгрузочных работ в охранной зоне ВЛ-110 кВ, находящейся под рабочим напряжением.
- × Личная неосторожность пострадавшего.

- ✓ Проработка информации по обстоятельствам происшествия и причинам с производственным персоналом Нововятского РЭС.
- ✓ Направление письменных обращений главам сельских поселений, входящих в зону обслуживания Нововятского РЭС о необходимости проведения работ в охранных зонах ВЛ с обязательным разрешением обслуживающей организации.
- ✓ Установка на ВЛ 10 кВ Ф-7 ПС 110 кВ Шкляевская дополнительных информационных плакатов об опасности производства погрузочно-разгрузочных работ в охранной зоне ВЛ 0,4-10 кВ.

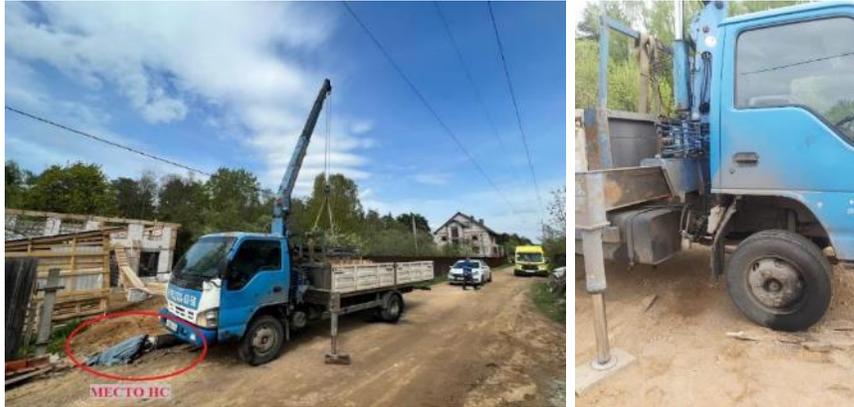
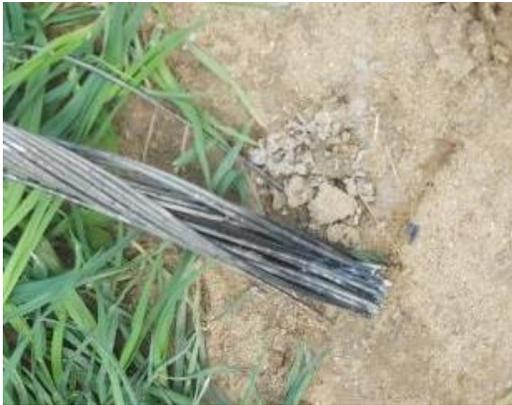
03.05.2023 ФИЛИАЛ Калугаэнерго, Служба ЛЭП

03.05.2023 в результате приближения на недопустимое расстояние стрелы крана-манипулятора к проводам в пролёте опор №12-13, фаза С, ВЛ 110 кВ «Обнинск-Балабаново» и последующего электродугового повреждения провода получил смертельную электротравму сторонний водитель крана-манипулятора (1991 г. р.). ВЛ 110 кВ «Обнинск-Балабаново» находится в технически исправном состоянии, соответствует требованиям ПУЭ, диспетчерские наименования, знаки безопасности нанесены. Габарит «провод-земля» в указанном пролёте опор соответствует ПУЭ - составил 9,23 м (при нормативе 7м).

- × Нарушение пострадавшим требований производства работ в охранных зонах объектов электросетевого хозяйства и особых условий использования земельных участков, расположенных в границах таких зон, в части проведения несанкционированных разгрузочных работ в охранной зоне ВЛ-110 кВ, находящейся под рабочим напряжением.
- × Личная неосторожность пострадавшего.

- ✓ Повторная выдача Предупреждения о недопустимости нарушения п. 9 - 11 «Правил установления охранных зон объектов электросетевого хозяйства и особых условий использования земельных участков, расположенных в границах таких зон», утвержденных Постановлением Правительства Российской Федерации от 24 февраля 2009 г. N 160, установленных для объектов электросетевого хозяйства напряжением выше 1000 В.
- ✓ Повторное размещение в СМИ и социальных сетях правил электробезопасности для населения (в том числе при осуществлении погрузо-разгрузочных работ в охранной зоне ВЛ).

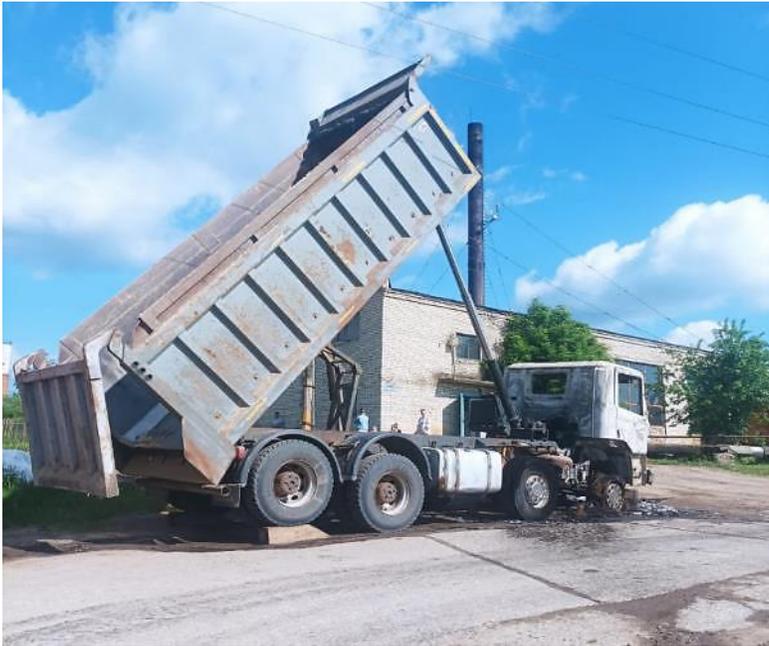
10.06.2022 ФИЛИАЛ Владимирэнерго, Петушинский РЭС

10.06.2022 посторонний 1976 г.р. с целью проведения ремонта установил самосвал на площадке в пролете опор № 91-92 под проводами ВЛ 10 кВ ф. № 116 ПС Покров. При поднятии кузова самосвала, он допустил прикосновение кузова к проводу ВЛ и при попытках проведения работ был смертельно поражен электрическим током.

- × Воздействие электрического тока при прикосновении пострадавшего к раме самосвала, находящегося под фазным напряжением из-за касания кузова самосвала фазного провода ВЛ-10 кВ, находящейся в работе.
- × Осуществление несанкционированного проведения работ в охранной зоне действующей ВЛ-10 кВ.
- × Личная неосторожность пострадавшего.

- ✓ Подготовлены и размещены в региональных и районных интернет-СМИ информационные материалы об опасности поражения электрическим током на опорах ВЛ с конкретными примерами несчастных случаев.
